医政安発 0627 第 2 号
医薬安発 0627 第 2 号
令和 6 年 6 月 27 日

医療事故情報収集等事業第 77 回報告書の公表について

IV 再発・類似事例の分析

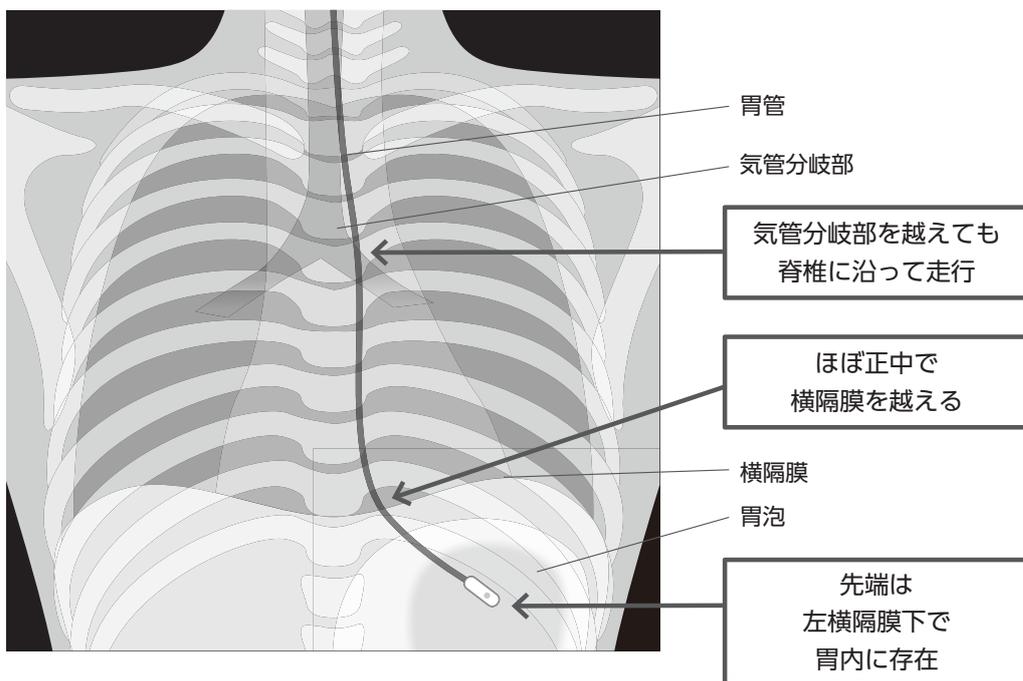
図表Ⅳ－2－18 X線画像の胃管の走行確認のポイント

また、X線画像で胃管の走行を確認する際のポイントを図表IV-2-18に示す。

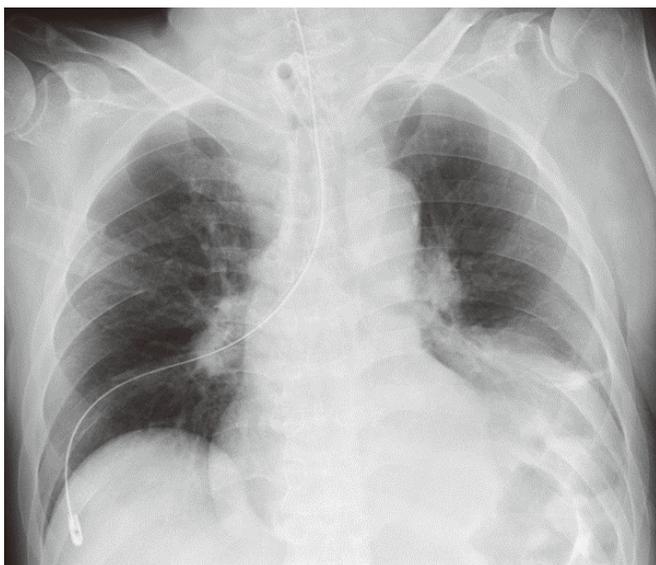
〈参考〉胃管が誤挿入されているX線画像

報告された事例の中には、胃管が誤挿入されているX線画像を見たことがないため、X線画像を見ても誤挿入に気付かなかったことが背景・要因に記載されている事例もあった。事例が発生した医療機関のご協力により、胃管が誤挿入されているX線画像の写真を掲載する。このX線画像を見た医師は、右気管支に誤挿入されていることにすぐに気付いていた。上記の「胃管の走行確認のポイント」とともに、医療機関における教育などの参考にしていただきたい。
